## Município de Góis

## Operação de Reabilitação Urbana

**Programa Estratégico de Reabilitação Urbana** da ARU de Várzea Grande – Vila Nova do Ceira

09.2019

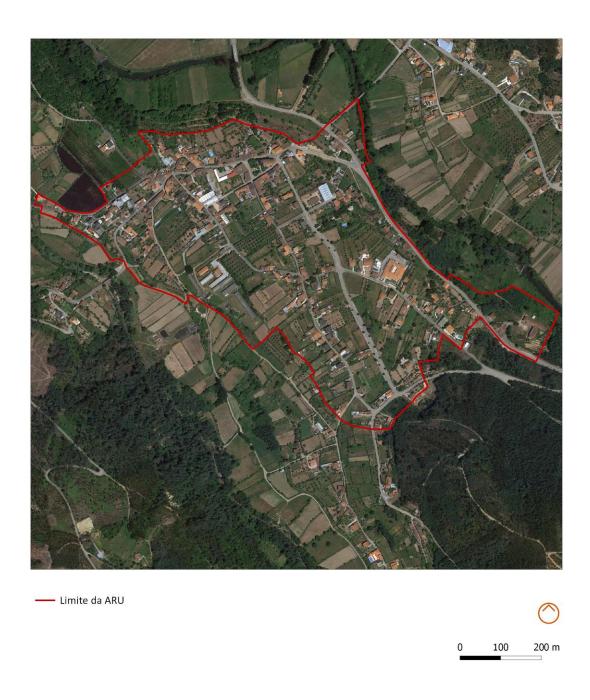
Figura 1- Limite da Área de Reabilitação Urbana de Várzea Grande – imagem aérea (Google Earth).

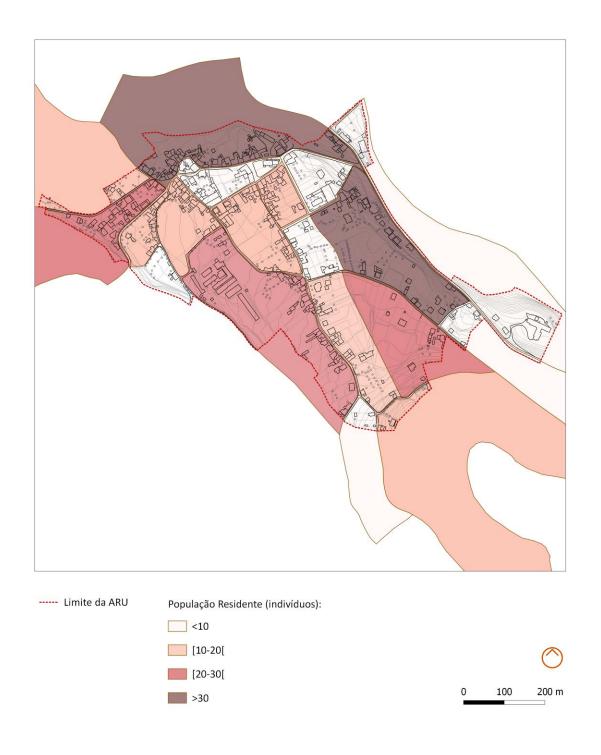
Figura 7 – População residente, por subsecções estatísticas (Censos 2011 – INE).

A figura 7 apresenta a expressão física da distribuição populacional na área da ARU tendo em conta as várias subsecções estatísticas. Nota-se que ao nível do núcleo histórico a menor densidade populacional ocorre sobretudo nos quadrantes a sul da EN342-3, nomeadamente nas subsecções estatísticas nºs 39 e 40. Em sentido contrário, a maior presença de habitantes ocorre a norte da referida via, em especial na subsecção estatística nº38. A zona de expansão sul é bastante mais homogénea em termos de ocupação, excepção feita à subsecção estatística nº9 que apresenta uma população residente inferior a 10 indivíduos e à subsecção estatística nº7, que conta com uma população superior a 30 indivíduos (faz-se notar que apenas o Lar de Idosos da Santa Casa da Misericórdia ali situado contribui com 35 camas).

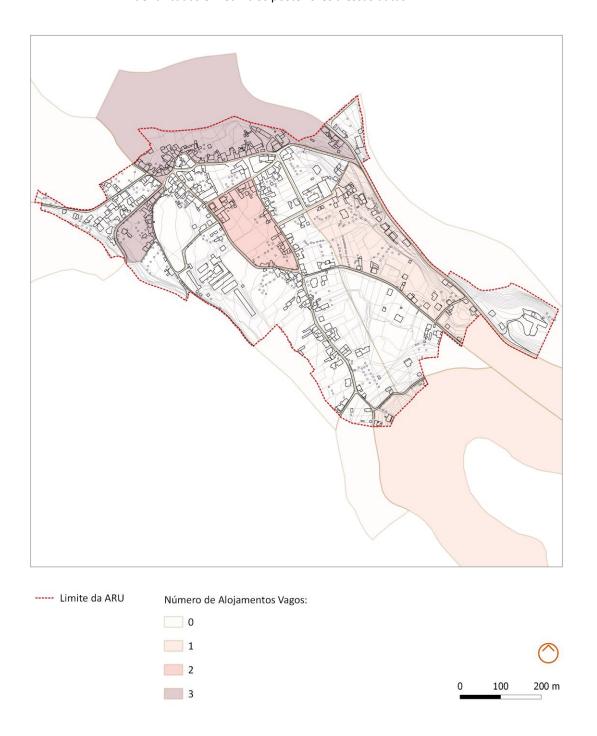
$Figura\ 9-Alojamentos\ familiares\ clássicos\ vagos,\ por\ subsecções\ estatísticas\ (Censos\ 2011-INE).$

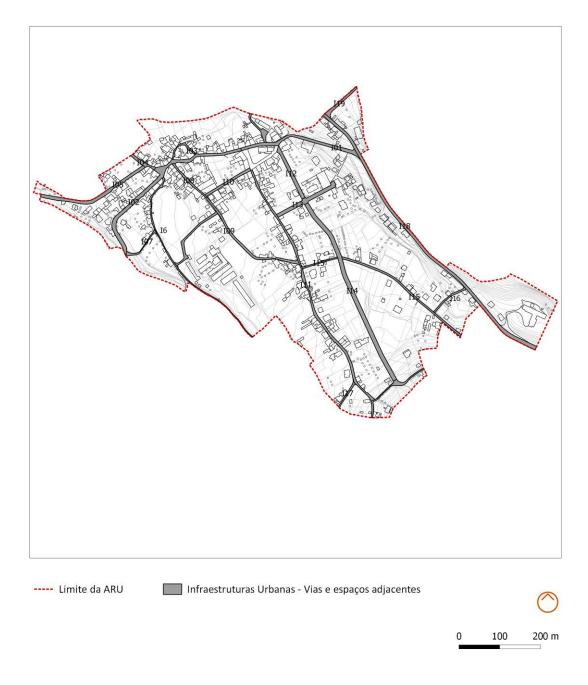
De acordo com o definido, e considerando o levantamento de campo e os dados disponibilizados até à data, são seguidamente apresentadas as principais vias da Área de Reabilitação Urbana e suas caraterísticas.

Figura 11 - Infraestruturas urbanas (vias e espaços adjacentes), na ARU.

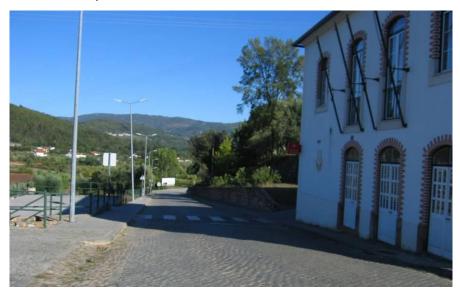
101 – EN 342-3 / Rua da Comissão de Melhoramentos

- Integra, com a Rua Doutor Francisco Martins Carneiro, o troço urbano da EN 342-3, o eixo viário mais antigo de Várzea Grande e que corresponde também ao núcleo construído mais antigo e funcionalmente mais dinâmico da povoação.

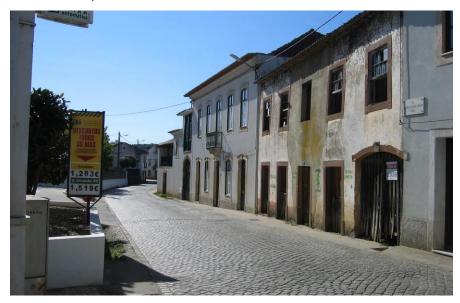
- Integra, com a Rua da Comissão de Melhoramentos, o troço urbano da EN 342-
- 3, o eixo viário mais antigo de Várzea Grande e que corresponde também ao núcleo construído mais antigo e funcionalmente mais dinâmico da povoação.

- Faixas de rodagem rodoviária:
  - 2 sentidos de trânsito, 1 faixa de rodagem para cada sentido
  - sinalização vertical pontual
  - pavimento em paralelos em bom estado de conservação

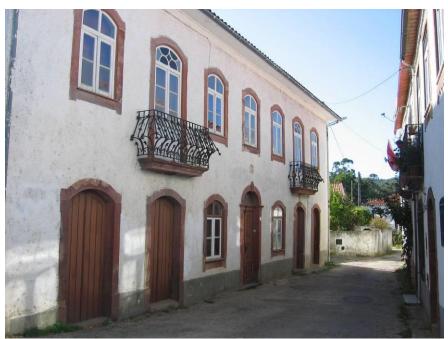
- Via com origem na Rua Doutor Francisco Martins Carneiro, estando também integrada no que é considerado o núcleo histórico de Várzea Grande.
- Faixas de rodagem rodoviária:
  - via estreita, com 2 sentidos possíveis
  - sem qualquer tipo de sinalização horizontal ou vertical
  - pavimento e bermas em mau estado de conservação
- Estacionamento:
  - inexistência de estacionamento ao longo da via
  - o estacionamento ocorre informalmente na berma
- Passeios:
  - ausência de passeios
  - ausência de passadeiras
- Infraestruturas:
  - todas as infraestruturas básicas
  - rede elétrica aérea
  - inexistência de qualquer tipo de ponto de recolha de lixo doméstico ou de ecoponto
- Edifícios em banda e muros de delimitação de lotes construídos à face da via.

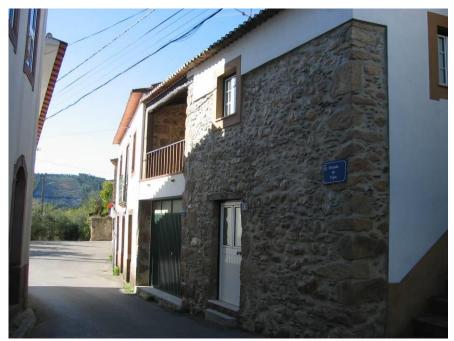
# 104 – Estrada da Topa

- Via com origem na Rua Doutor Francisco Martins Carneiro, estando também integrada no que é considerado o núcleo histórico de Várzea Grande.
- Faixas de rodagem rodoviária:
  - 2 sentidos de trânsito
  - sinalização direccional
  - pavimento e bermas em bom estado de conservação
- Estacionamento:
  - inexistência de estacionamento ao longo da via
  - o estacionamento ocorre informalmente na berma da via
- Passeios:
  - ausência de passeios
  - ausência de passadeiras
- Infraestruturas:
  - todas as infraestruturas básicas
  - rede elétrica aérea
  - inexistência de qualquer tipo de ponto de recolha de lixo doméstico ou de ecoponto
- Edificação em banda no alçado norte do arranque da via, embora em estado de ruína. A restante extensão da via é marcada por terrenos agrícolas e edificação

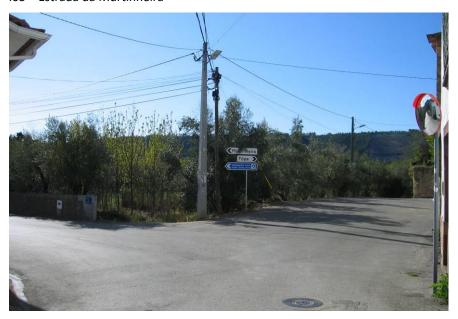
## 105 – Estrada da Murtinheira

- Via paralela à Rua Doutor Francisco Martins Carneiro, estando também integrada no que é considerado o núcleo histórico de Várzea Grande.
- Faixas de rodagem rodoviária:
  - 2 sentidos de trânsito
  - sinalização direccional
  - pavimento e bermas em bom estado de conservação
- Estacionamento:
  - inexistência de estacionamento ao longo da via
  - o estacionamento ocorre informalmente na berma da via
- Passeios:
  - ausência de passeios
  - ausência de passadeiras
- Infraestruturas:
  - todas as infraestruturas básicas
  - rede elétrica aérea
  - inexistência de qualquer tipo de ponto de recolha de lixo doméstico ou de ecoponto
- Edificação em banda, à face da via, em alguns troços, embora genericamente a rua seja conformada por muros de delimitação de lotes agrícolas.

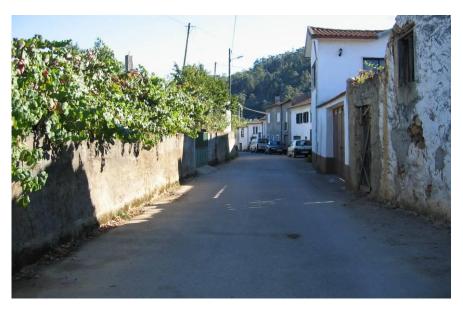
#### 106 - Rua José Matos Cruz

- Via com origem na Rua Doutor Francisco Martins Carneiro. A delimitação das zonas da ARU considera-a uma via delimitadora da transição entre o núcleo histórico e a zona de expansão sul
- Faixas de rodagem rodoviária:
  - 2 sentidos de trânsito
  - sem sinalização
  - pavimento e bermas em razoável estado de conservação
- Estacionamento:
  - inexistência de estacionamento ao longo da via
  - o estacionamento ocorre informalmente na berma
- Passeios:
  - ausência de passeios
  - ausência de passadeiras
- Infraestruturas:
  - todas as infraestruturas básicas
  - rede elétrica aérea
  - inexistência de qualquer tipo de ponto de recolha de lixo doméstico ou de ecoponto
- Edifícios construídos à face da via, formatando-a, no troço que vai do largo da

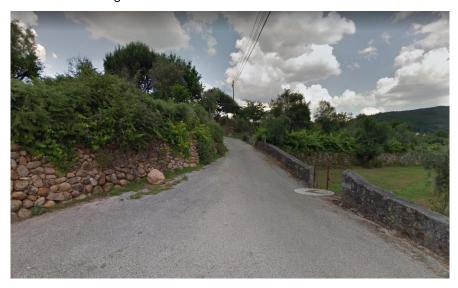
## 107 - Estrada da Regada

- Via que liga a Rua Doutor Francisco Martins Carneiro à Rua José Matos Cruz e integra a zona de expansão sul de Várzea Grande.
- Faixas de rodagem rodoviária:
  - 2 sentidos de trânsito
  - placa de sinalização de entrada em Várzea Grande
  - pavimento e bermas em razoável estado de conservação
- Estacionamento:
  - inexistência de estacionamento ao longo da via
- Passeios:
  - ausência de passeios
  - ausência de passadeiras
- Infraestruturas:
  - todas as infraestruturas básicas
  - rede elétrica aérea
  - inexistência de qualquer tipo de ponto de recolha de lixo doméstico ou de ecoponto
- Via de inclinação acentuada, marcada por muros de delimitação de lotes agrícolas, à excepção de um aglomeração de edifícios posicionados à face da via junto ao cruzamento com a Rua José Matos Cruz.

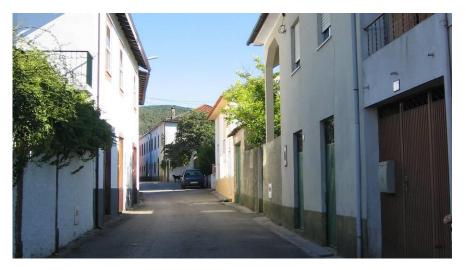
## 108 – Rua Armando da Conceição Simões

- Via com origem na Rua Doutor Francisco Martins Carneiro que faz a transição entre o núcleo histórico de Várzea Grande e a zona de expansão sul.
- Faixas de rodagem rodoviária:
  - via estreita, de sentido único
  - sinalização vertical à entrada da via
  - pavimento e bermas em razoável estado de conservação
- Estacionamento:
  - inexistência de estacionamento ao longo da via
  - o estacionamento ocorre informalmente na berma da via
- Passeios:
  - ausência de passeios
  - ausência de passadeiras
- Infraestruturas:
  - todas as infraestruturas básicas
  - rede elétrica aérea
  - ponto de recolha de lixo doméstico (contentores) à entrada da via
- Edifícios construídos à face da via, formatando-a.

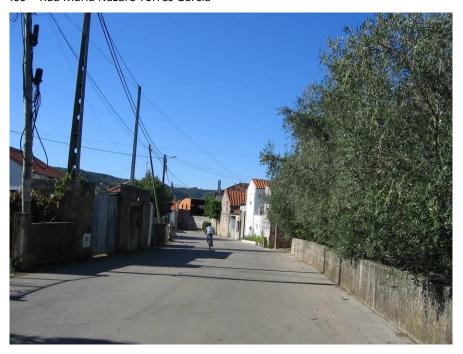
## 109 - Rua Maria Nazaré Torres Garcia

- Via que dá continuidade à Rua Armando da Conceição Simões, fazendo já parte da zona de expansão sul de Várzea Grande.
- Faixas de rodagem rodoviária:
  - via com 2 sentidos
  - sinalização vertical na mudança de via, marcando o sentido proibido
  - pavimento e bermas em bom estado de conservação
- Estacionamento:
  - inexistência de estacionamento ao longo da via
  - o estacionamento ocorre informalmente na berma da via
- Passeios:
  - ausência de passeios
  - ausência de passadeiras
- Infraestruturas:
  - todas as infraestruturas básicas
  - rede elétrica aérea
  - inexistência de qualquer tipo de ponto de recolha de lixo doméstico ou de ecoponto
- Edificação dispersa, construída à face da via ou em relação com ela.

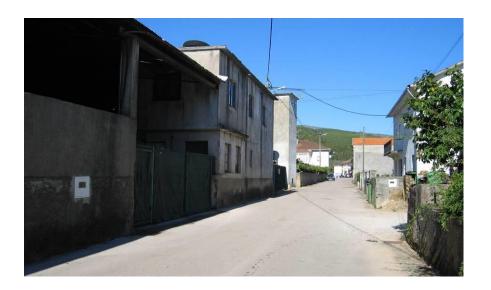
#### 110 - Rua António Henriques Garcia

- Via que integra a zona de expansão sul de Várzea Grande. Liga o Largo do Adro da Igreja à Capela de S. Sebastião / Capela do Mártir.
- Faixas de rodagem rodoviária:
  - 2 sentidos de trânsito
  - sinalização vertical pontual
  - pavimento e bermas em razoável estado de conservação
- Estacionamento:
  - inexistência de estacionamento ao longo da via
  - o estacionamento ocorre informalmente na berma da via
- Passeios:
  - ausência de passeios
  - ausência de passadeiras
- Infraestruturas:
  - todas as infraestruturas básicas
  - rede elétrica aérea
  - existência de pontos de recolha de lixo doméstico indiferenciado, mas não de ecopontos para recolha seletiva de lixo
- Edificado que formata a via na secção de aproximação ao Largo do Adro da Igreja. No entanto, a maior extensão de via é marcada por muros de delimitação de lotes e pelo alçado lateral de um armazém.

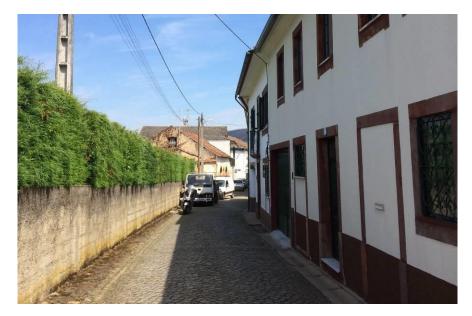
## 111 - Rua 25 de Abril

- Via que tem origem no Largo do Adro da Igreja e que, a partir deste, atravessa toda a extensão de Várzea Grande no sentido norte-sul. Integra edificado pertencente a 2 momentos do desenvolvimento urbano de Várzea Grande: núcleo histórico e zona de expansão sul.
- Faixas de rodagem rodoviária:
  - 2 sentidos de trânsito
  - sinalização vertical pontual
  - pavimento e bermas em paralelo, em razoável estado de conservação
- Estacionamento:
  - inexistência de estacionamento ao longo da via
  - o estacionamento ocorre informalmente na berma da via
- Passeios:
  - ausência de passeios
  - ausência de passadeiras
- Infraestruturas:
  - todas as infraestruturas básicas
  - rede elétrica aérea
  - inexistência de pontos de recolha de lixo doméstico ou de ecopontos
- Edificação em banda à face da via no troço que faz parte do núcleo histórico de

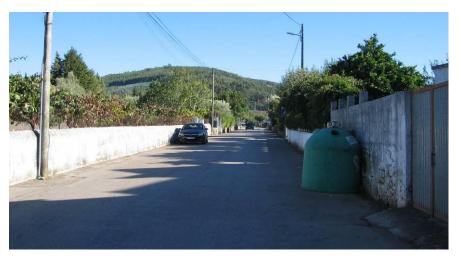
#### 112 – Rua Engenheiro António Barata Garcia

- Via paralela à Rua 25 de Abril e que, à semelhança daquela, incorpora na sua extensão 2 momentos do desenvolvimento urbano de Várzea Grande (núcleo histórico e zona de expansão sul)
- Faixas de rodagem rodoviária:
  - 2 sentidos de trânsito, 1 faixa de rodagem para cada sentido
  - sinalização vertical
  - pavimento e bermas em razoável estado de conservação
- Estacionamento:
  - inexistência de estacionamento ao longo da via
  - o estacionamento ocorre informalmente na berma da via
- Passeios:
  - ausência de passeios
  - ausência de passadeiras
- Infraestruturas:
  - todas as infraestruturas básicas
  - rede elétrica aérea
  - existência de pontos de recolha de lixo doméstico indiferenciado e de ponto de recolha de vidro
- Via conformada maioritariamente por muros de delimitação de lotes agrícolas e pontualmente por edifícios isolados com espaço ajardinado e muro.

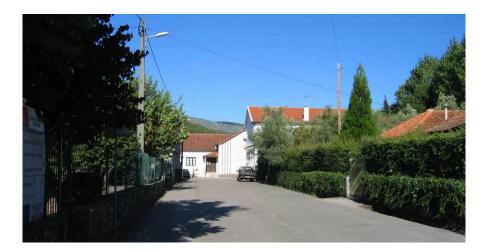
#### 113 - Rua Inácio dos Santos Simões

- Via perpendicular à Rua 25 de Abril e que actua como fronteira entre a Rua Engenheiro António Barata Garcia e a Avenida Filvar. Nesta via, integrada na zona de expansão sul de Várzea Grande, localizam-se os seguintes equipamentos: Jardim Infantil e Escola Básica do 1º Ciclo, Pavilhão Gimnodesportivo e Casa do Povo de Vila Nova do Ceira.

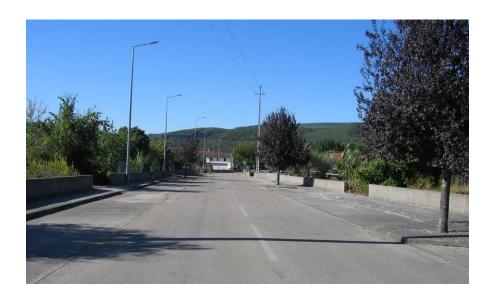
## 114 – Avenida Filvar

- Via aberta recentemente e para onde ainda não se verificou pressão construtiva.
- Faixas de rodagem rodoviária:
  - 2 sentidos de trânsito, 1 faixa de rodagem para cada sentido
  - sinalização horizontal e vertical
  - pavimento em bom estado de conservação
- Estacionamento:
  - estacionamento paralelo à via, ao longo de toda a via
- Passeios:
  - passeios de dimensão adequada em ambos os lados da via e em bom estado de conservação
  - arborização constante ao longo de toda a via
  - passadeiras acessíveis a cidadãos com mobilidade condicionada
- Infraestruturas:
  - todas as infraestruturas básicas
  - rede elétrica subterrânea
  - existência de pontos de recolha de lixo doméstico indiferenciado, mas não de ecopontos para a recolha seletiva de lixo
- Via conformada por muros de delimitação de lotes, na sua larga maioria

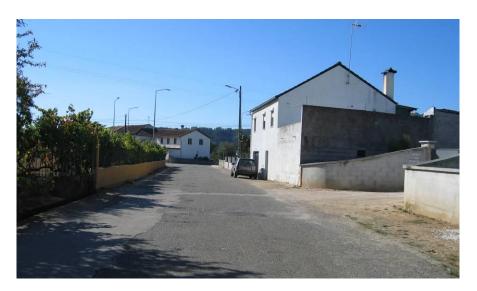
## 115 - Rua das Figueirinhas

- Uma das vias mais recentes dentro da área de intervenção da ARU e onde se localiza o Lar de Idosos, Centro de Dia, Serviço de Apoio Domiciliário e Centro de Atividade de Tempos Livres da Santa Casa da Misericórdia de Vila Nova do Ceira.
- Faixas de rodagem rodoviária:
  - 2 sentidos de trânsito
  - sinalização vertical
  - pavimento e bermas em razoável estado de conservação
- Estacionamento:
  - inexistência de estacionamento demarcado ao longo da via
  - o estacionamento ocorre informalmente na berma da via
- Passeios:
  - ausência de passeios
  - ausência de passadeiras
- Infraestruturas:
  - todas as infraestruturas básicas
  - rede elétrica aérea
  - existência de pontos de recolha de lixo doméstico indiferenciado, mas não de ecopontos para a recolha seletiva de lixo
- Edificado disperso, na sua maior parte isolado e afastado da via.

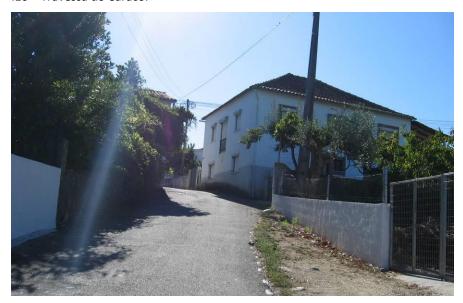
## 116 - Travessa do Caracol

- Via estreita que liga a Estrada Nacional 2 à Rua das Figueirinhas e que integra a zona de expansão sul de Várzea Grande.
- Faixas de rodagem rodoviária:
  - 2 sentidos de trânsito
  - sinalização vertical
  - pavimento e bermas em bom estado de conservação
- Estacionamento:
  - inexistência de estacionamento demarcado ao longo da via
  - o estacionamento ocorre informalmente na berma
- Passeios:
  - ausência de passeios
  - ausência de passadeiras
- Infraestruturas:
  - todas as infraestruturas básicas
  - rede elétrica aérea
  - inexistência de pontos de recolha de lixo doméstico ou de pontos de recolha seletiva de lixo
- Via conformada por muros de delimitação de lotes de edificação habitacional isolada e dispersa e terrenos agrícolas.

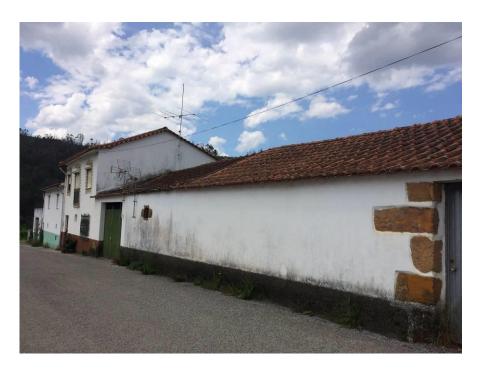
## 117 - Estrada da Monteira

- Via que liga Várzea Grande à povoação de Monteira. Integra a zona de expansão sul de Várzea Grande.
- Faixas de rodagem rodoviária:
  - 2 sentidos de trânsito, 1 faixa de rodagem para cada sentido
  - pavimento e bermas em bom estado de conservação
- Estacionamento:
  - inexistência de estacionamento ao longo da via
  - o estacionamento ocorre informalmente na berma da via
- Passeios:
  - ausência de passeios
  - ausência de passadeiras
- Infraestruturas:
  - todas as infraestruturas básicas
  - rede elétrica aérea
  - inexistência de pontos de recolha de lixo doméstico indiferenciado ou de ponto de recolha seletiva de lixo
- Edificação dispersa ao longo da via, composta maioritariamente por imóveis

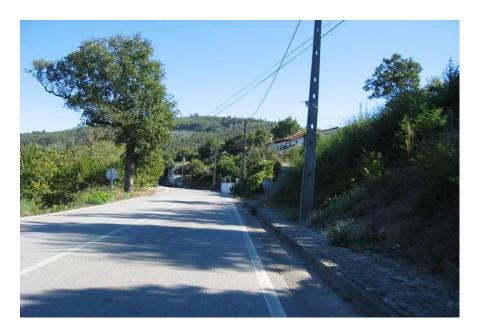
## 118 - Estrada Nacional EN2

- Troço da EN 2, onde se localiza o edifício do antigo hospital Monteiro Bastos e que, incluindo os lugares de Fonte do Soito e do Caracol, configura a 3ª área de intervenção da ARU de Várzea Grande.
- Faixas de rodagem rodoviária:
  - 2 sentidos de trânsito, 1 faixa de rodagem para cada sentido
  - sinalização vertical e horizontal
  - pavimento e bermas em razoável estado de conservação
- Estacionamento:
  - inexistência de estacionamento a longo da via
- Passeios:
  - passeios estreitos e mau estado de conservação em alguns troços, mas inexistentes na maior parte da extensão da via
  - passadeiras pontuais (junto à Ponte sobre o Rio Ceira e ao antigo Hospital Monteiro Bastos
- Infraestruturas:
  - todas as infraestruturas básicas
  - rede elétrica aérea
  - inexistência de pontos de recolha de lixo doméstico ou de ecopontos para a recolha selectiva de lixo

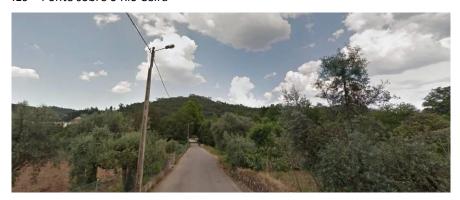
#### 119 - Ponte sobre o Rio Ceira

- Via que faz parte do lugar de Fonte do Soito e pela qual se faz o atravessamento do Rio Ceira, ligando desta forma Várzea Grande ao lugar da Várzea Pequena, na margem oposta do rio. Encontra-se funcionalmente conectada à EN2, fazendo desta forma parte da 3ª área de intervenção da ARU
- Faixas de rodagem rodoviária:
  - 2 sentidos de trânsito
  - sinalização vertical
  - pavimento e bermas em razoável estado de conservação
- Estacionamento:
  - inexistência de estacionamento a longo da via
- Passeios:
  - ausência de passeios
  - ausência de passadeiras
- Infraestruturas:
  - todas as infraestruturas básicas
  - rede elétrica aérea
  - inexistência de pontos de recolha de lixo doméstico ou de ecopontos para a recolha selectiva de lixo
- Via sem edificação, bordejada por terrenos agrícolas.

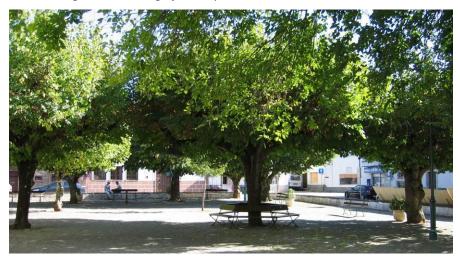
O Largo do Adro da Igreja Paroquial de Vila Nova do Ceira / Igreja de São Pedro é um espaço urbano de utilização coletiva localizado no centro do núcleo histórico da aldeia de Várzea Grande, em relação directa com o seu eixo viário mais antigo, a EN 342-3.

É dominado pela presença da Igreja Paroquial, de planta longitudinal e cabeceira orientada a Leste, por uma zona de estar arborizada situada em frente à entrada principal da igreja e por um parque infantil situado junto ao seu alçado lateral direito.

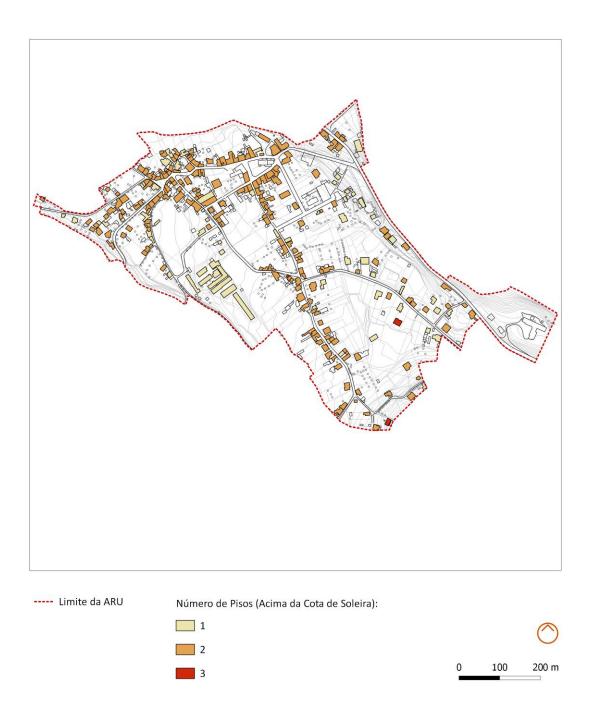
Verificamos assim, em quase todas as ruas da ARU, uma uniformidade no que diz respeito à altura das edificações, sendo que é normal que das diferentes alturas de pé-direito resulte uma diferente altura de fachadas, mesmo em edifícios com o mesmo número de pisos. Essa questão é mais frequente nos momentos de transição entre alinhamentos com construções mais antigas, com maiores pés-direito, e construções do último quartel do século XX, ou construções antigas mais humildes, por norma com pés-direitos menores.

Figura 13 – Edificado na ARU – número de pisos acima da cota de soleira.

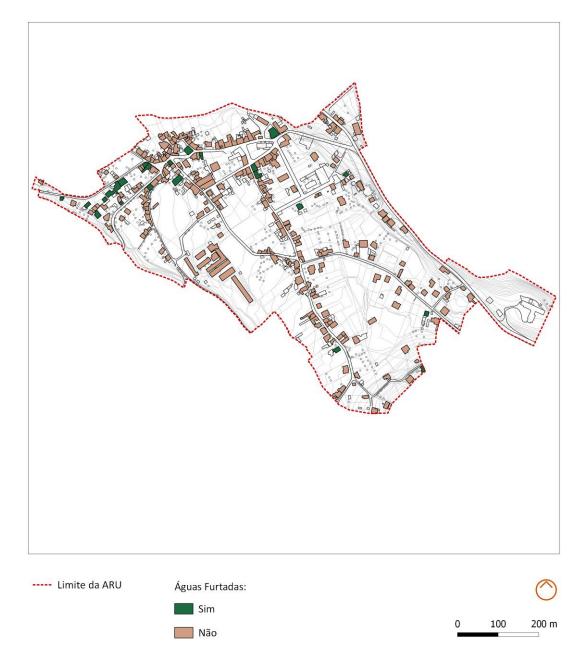
Figura 14 – Edificado na ARU – existência de águas furtadas.

Pese embora a estreita largura de algumas ruas do NH, as ruas de Várzea Grande apresentam uma escala humana, confortável ao peão. As questões de falta de salubridade nos edifícios, que possam existir em alguns casos, prender-se-ão precisamente com a largura da via e não com uma excessiva altura do edificado.

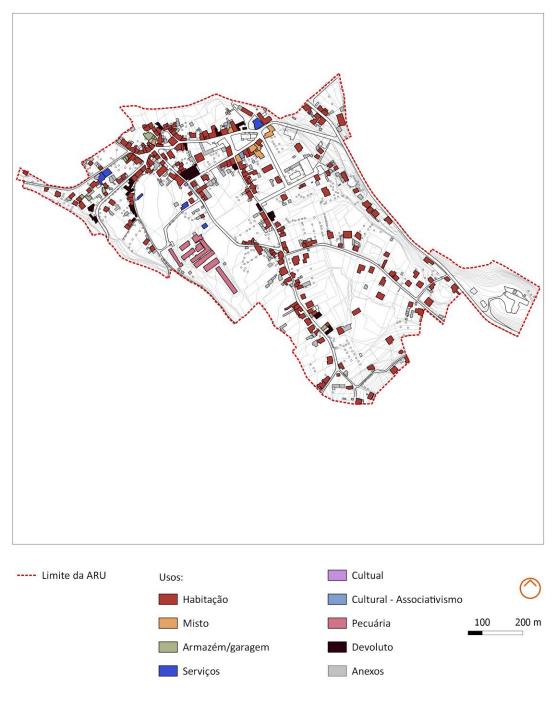
A figura evidencia também a existência de 23 edifícios devolutos (ou seja, perto de 9% do edificado), que se localizam predominantemente no Núcleo Histórico e também ao longo da Rua 25 de Abril, um dos eixos principais de expansão do núcleo histórico para sul.

Figura 21 – Edificado na ARU – usos.

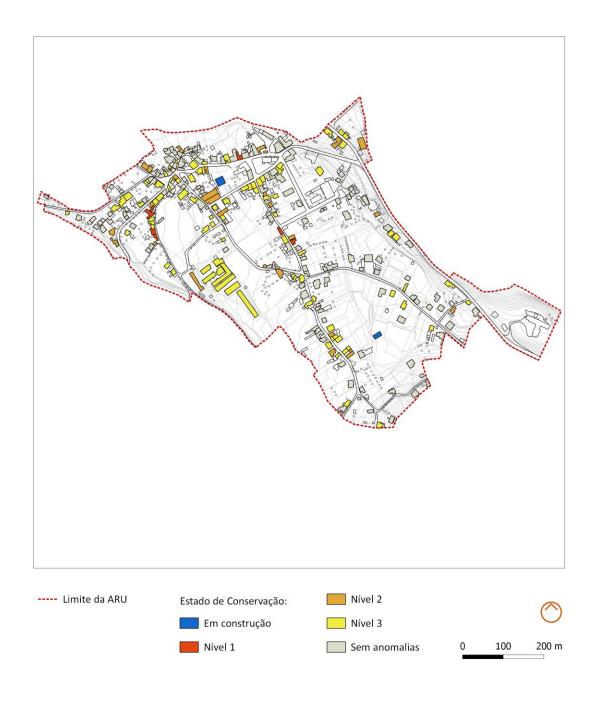
No total da Área de Reabilitação Urbana, verifica-se que a maioria dos edifícios não apresenta anomalias e que as anomalias mais frequentes são as de Nível 3 — anomalias como pintura deteriorada e/ou presença de humidades e fungos. Estes dados vão ao encontro dos dados estatísticos apresentados no subcapítulo 5.3.2 (Parque Habitacional).

Figura 35 – Edificado na ARU – Estado de Conservação.

- Em obras: o edifício encontra-se em obras, à data do levantamento, ou apresenta sinais de obras que não foram concluídas, e estando frequentemente devoluto;
- Sem anomalias: o edifício não apresenta anomalias construtivas;
- Com anomalias: o edifício apresenta algumas anomalias, agrupadas em três diferentes níveis:
  - Nível 1 Estado que implica reconstrução; apresenta colapso estrutural, parcial ou total; ruína;
  - Nível 2 Deterioração significativa da cobertura e das fachadas ou com graves problemas estruturais; normalmente devoluto;
  - Nível 3 Parede de fachada sem revestimento, com revestimento escalavrado ou com pintura deteriorada; caixilharias deterioradas; beirais deteriorados.

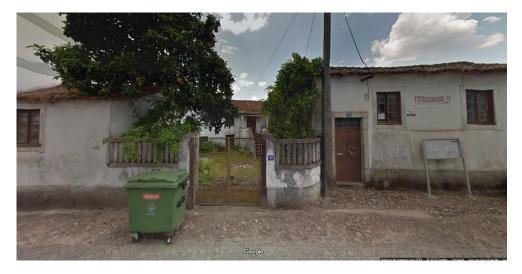
Figura 38 – Casa Paroquial (fonte da figura: Google Maps) – AE01.
